**ТЕХНИЧЕСКОЕ ЗАДАНИЕ**  
на поведение работ по ремонту кровель  
на объекте ООО «UMS» г. Чирчик

Cs-794/960 Тагай Композит г. Чирчик, ул. Бахор, 28, ЧОЭЗ "Композит"

CS -794\960 «Композит» г. Чирчик, ул. Бахор, дом 28, ЧОАЭ «Композит»

**Дефектный акт**

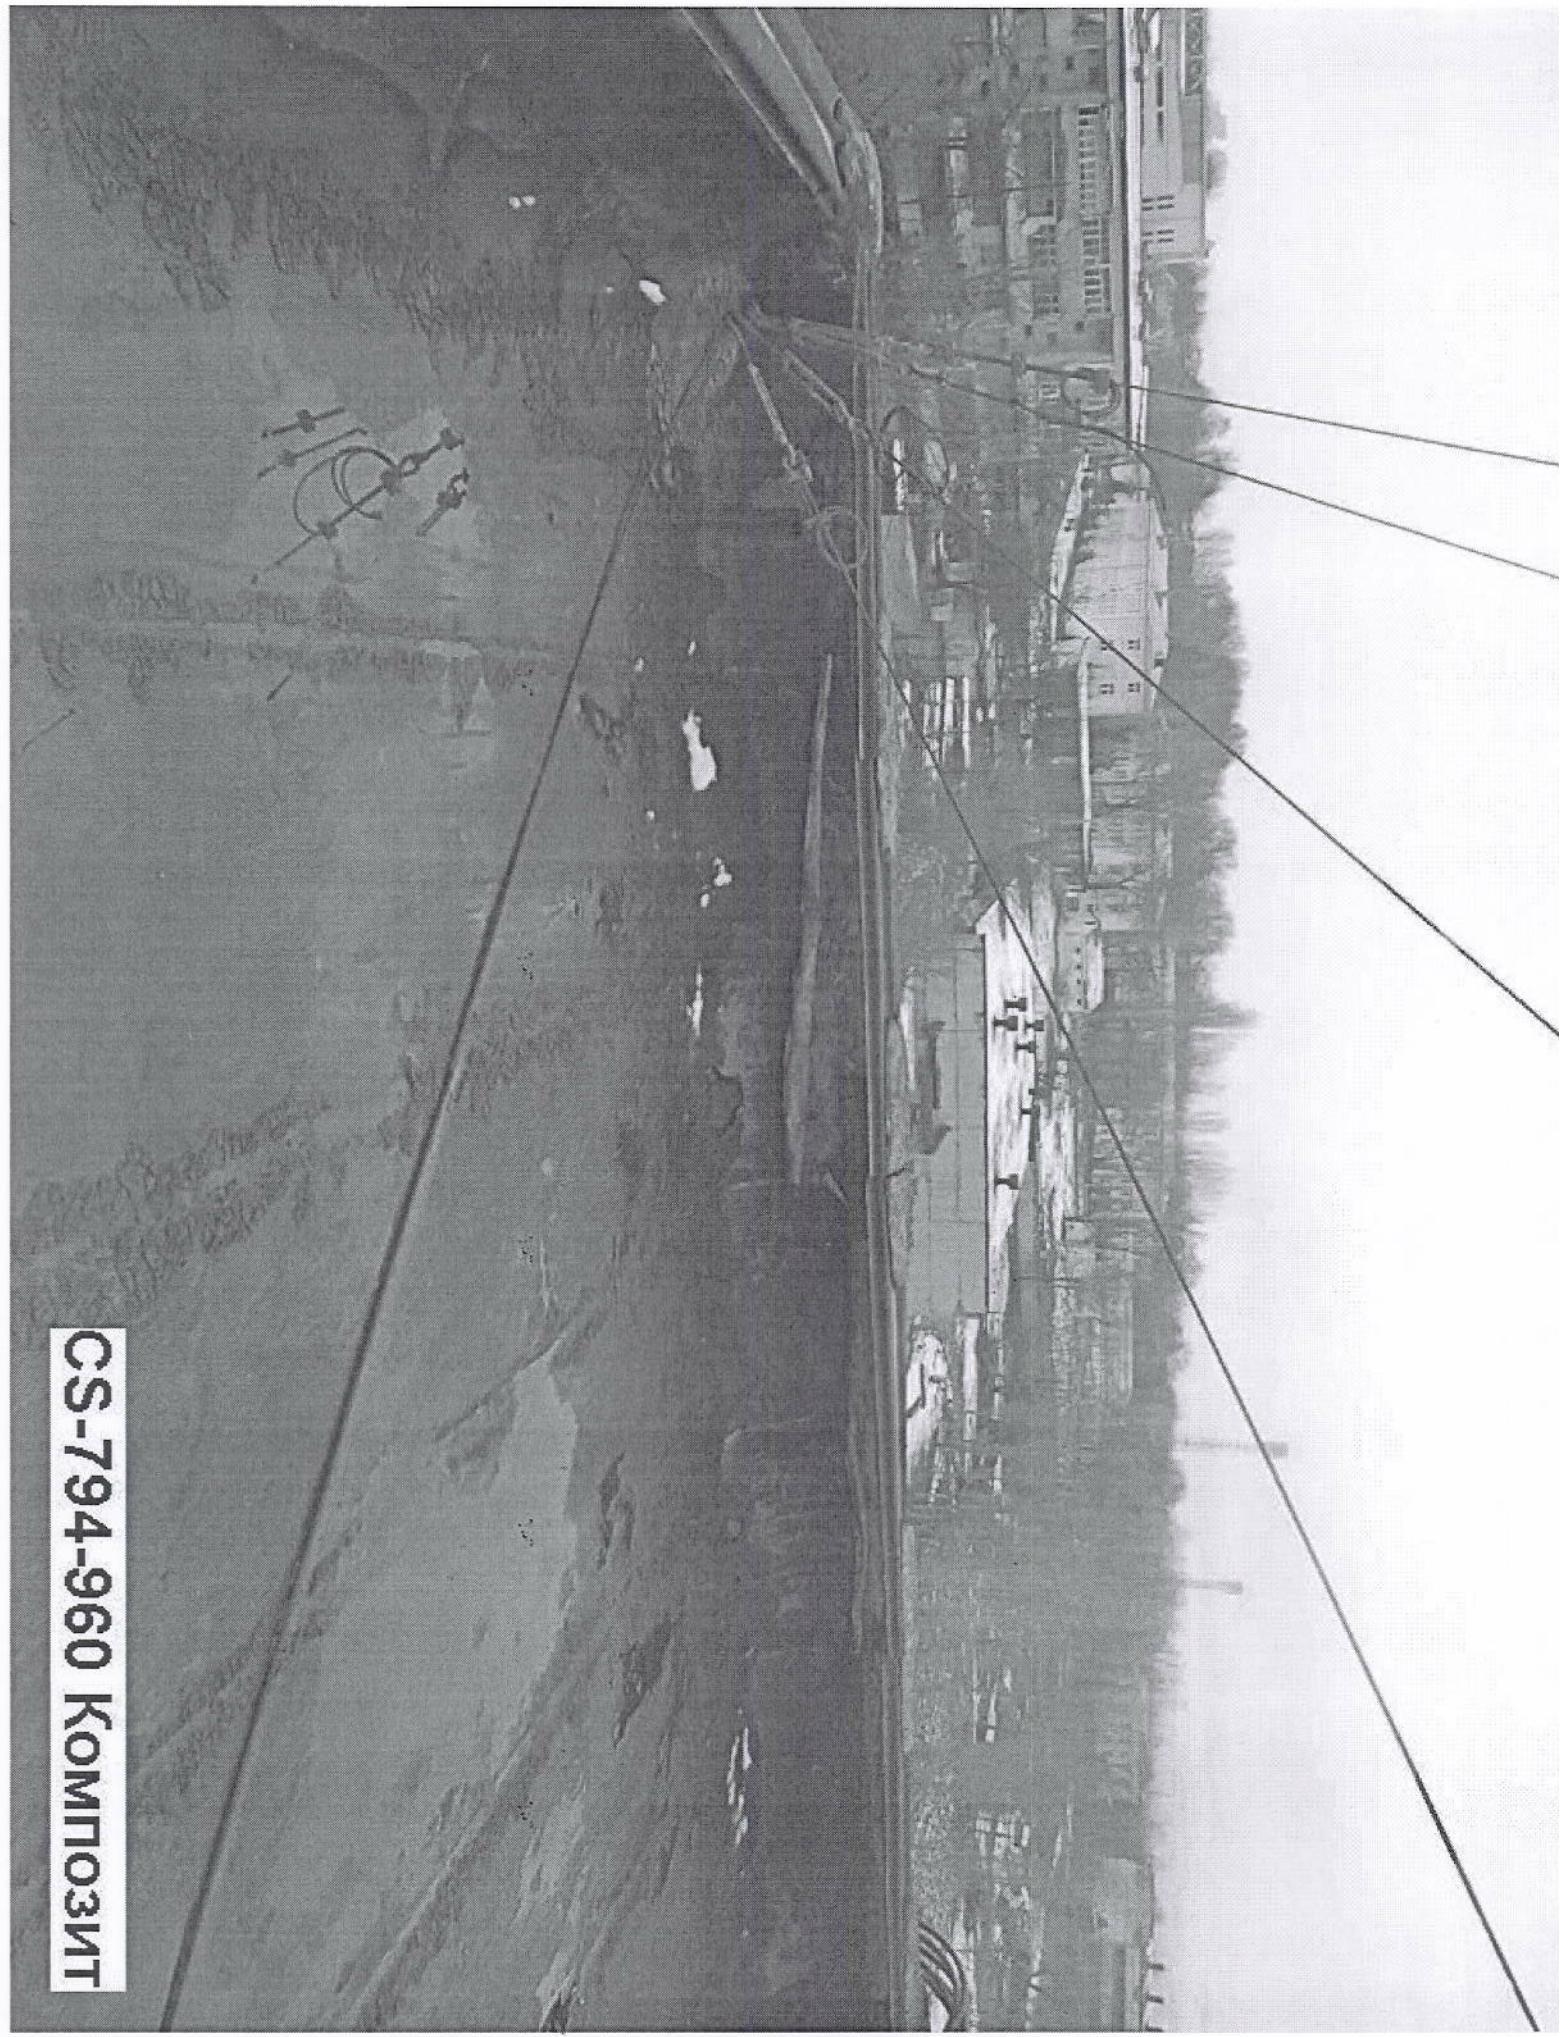
**CS-794-960 Композит**

1. Мягкая кровля под АМС не ремонтировалась по документам с 2008 года.
2. В результате естественного старения, покрытие кровли пришло в негодность, имеются вздутия покрытия, отслоение и крошение материала кровли.
3. В связи с этим, стало возможным протекание дождевых и талых вод, в течении всего времени на сайт базовой станции. Что привело к повреждению покрытия потолка и его осыпания на оборудование и линолеум, повреждение самого линолеума и создание постоянной влажности на сайте, что недопустимо для эксплуатации оборудования базовой станции и личного состава обеспечивающего обслуживание данного оборудования.

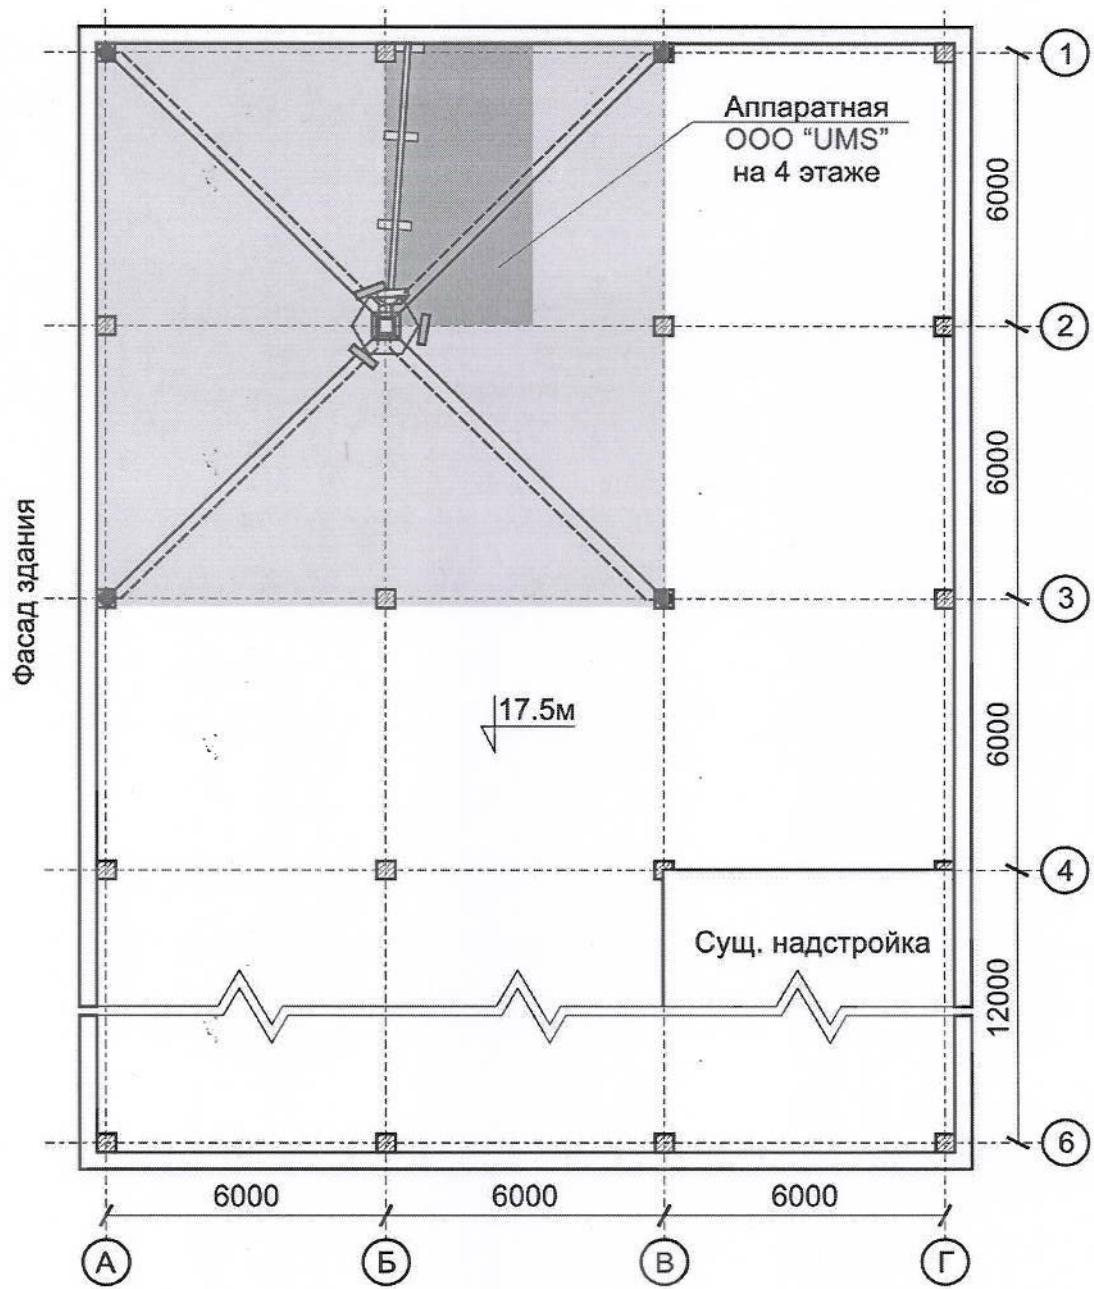
# CS794/CS-960 "Тагай"

Ремонтируемый участок кровли  
 $S=144 \text{ кв.м}$

1. Произвести капитальный ремонт мягкой кровли под АМС площадью площадью 144 кв.м .
2. Произвести косметический ремонт помещения базовой станции площадью 20 кв.м..
3. Фотографии прилагаются
