## **ТЕХНИЧЕСКОЕ ЗАДАНИЕ**

### **на поведение работ по ремонту кровель**

на объектах ООО «UMS» Сурхандарьинского региона: cs-2609 МТП, cs-413 Янгиарик, cs-406 Шурчи, cs-491 Бойсун, cs-1827 Шерабад Хлопзавод, cs-2624 Алпомиш ООО «UMS»

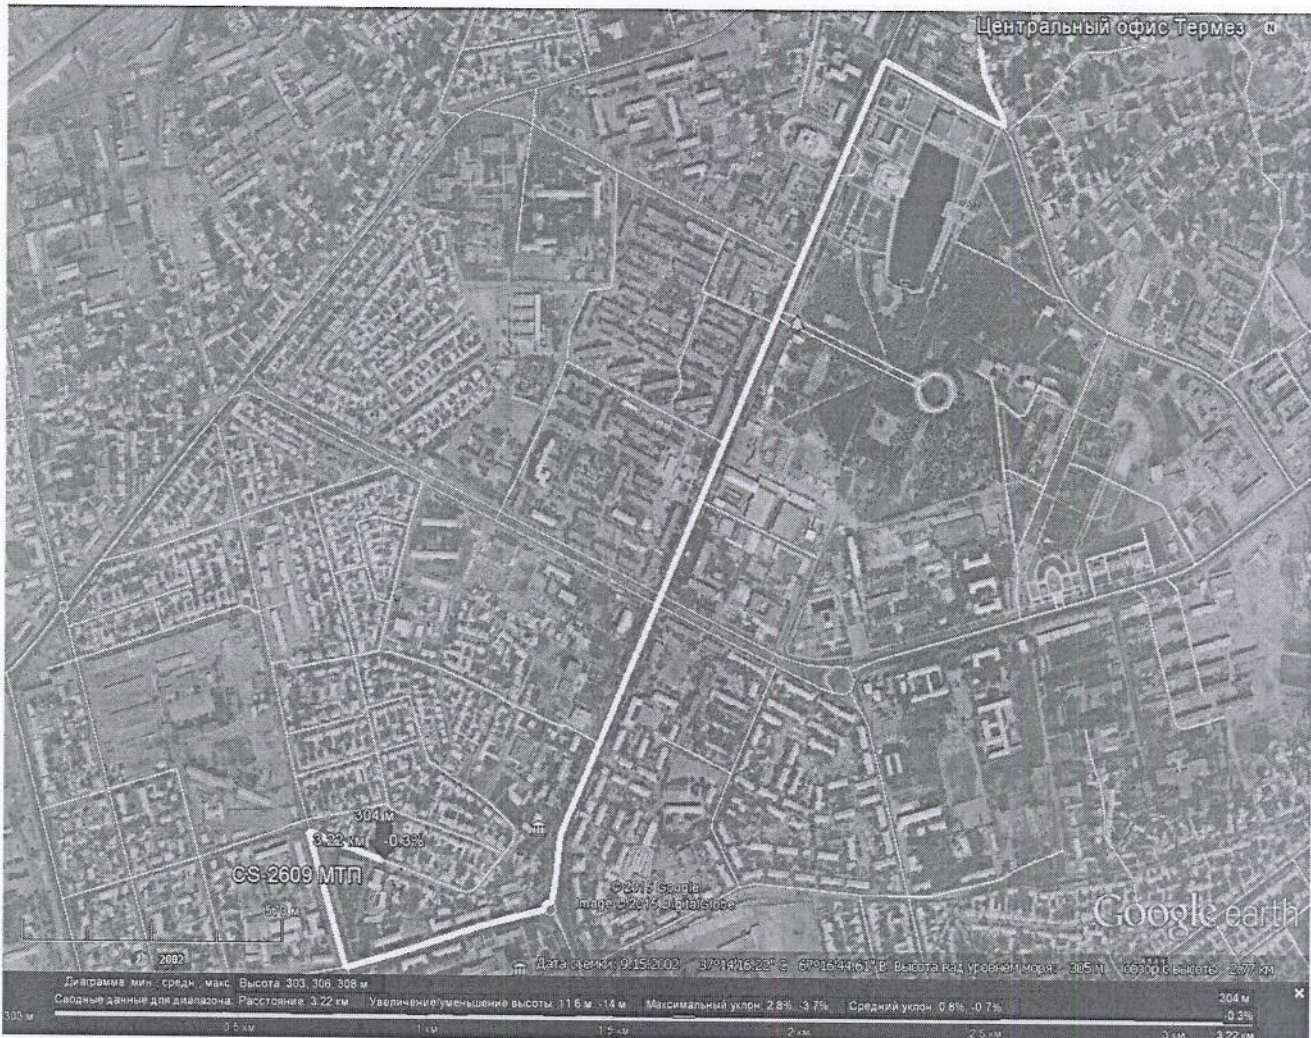
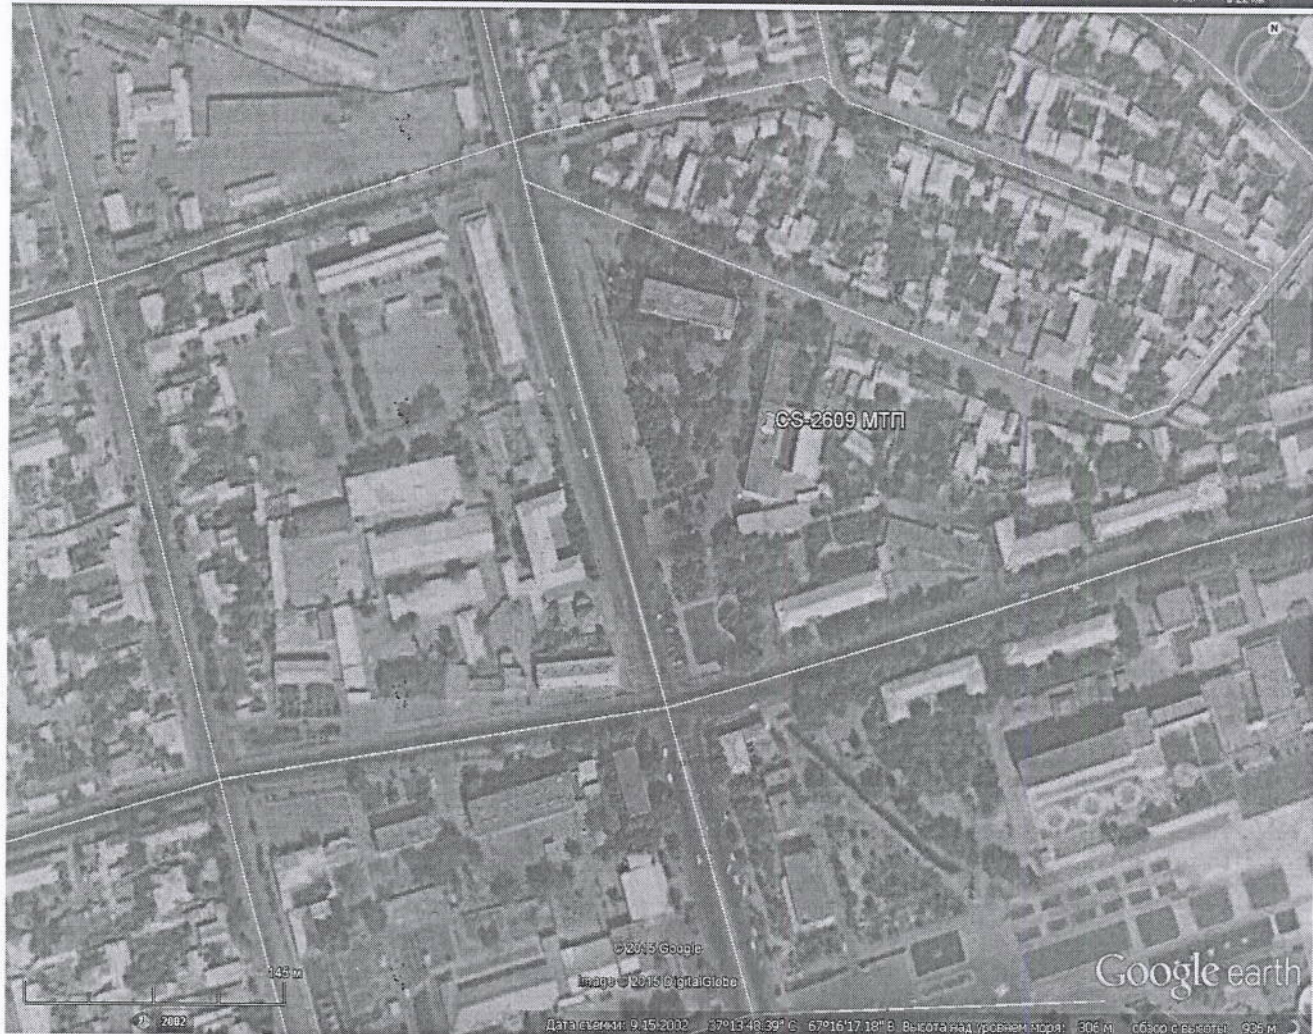
# CS-2609 МТП

Состояние кровли требуется капитальный ремонт кровли фалгаизоль площадью 150 м<sup>2</sup> с выполнением выравнивающей цементный стяжки 5м<sup>2</sup> толщиной 5см.

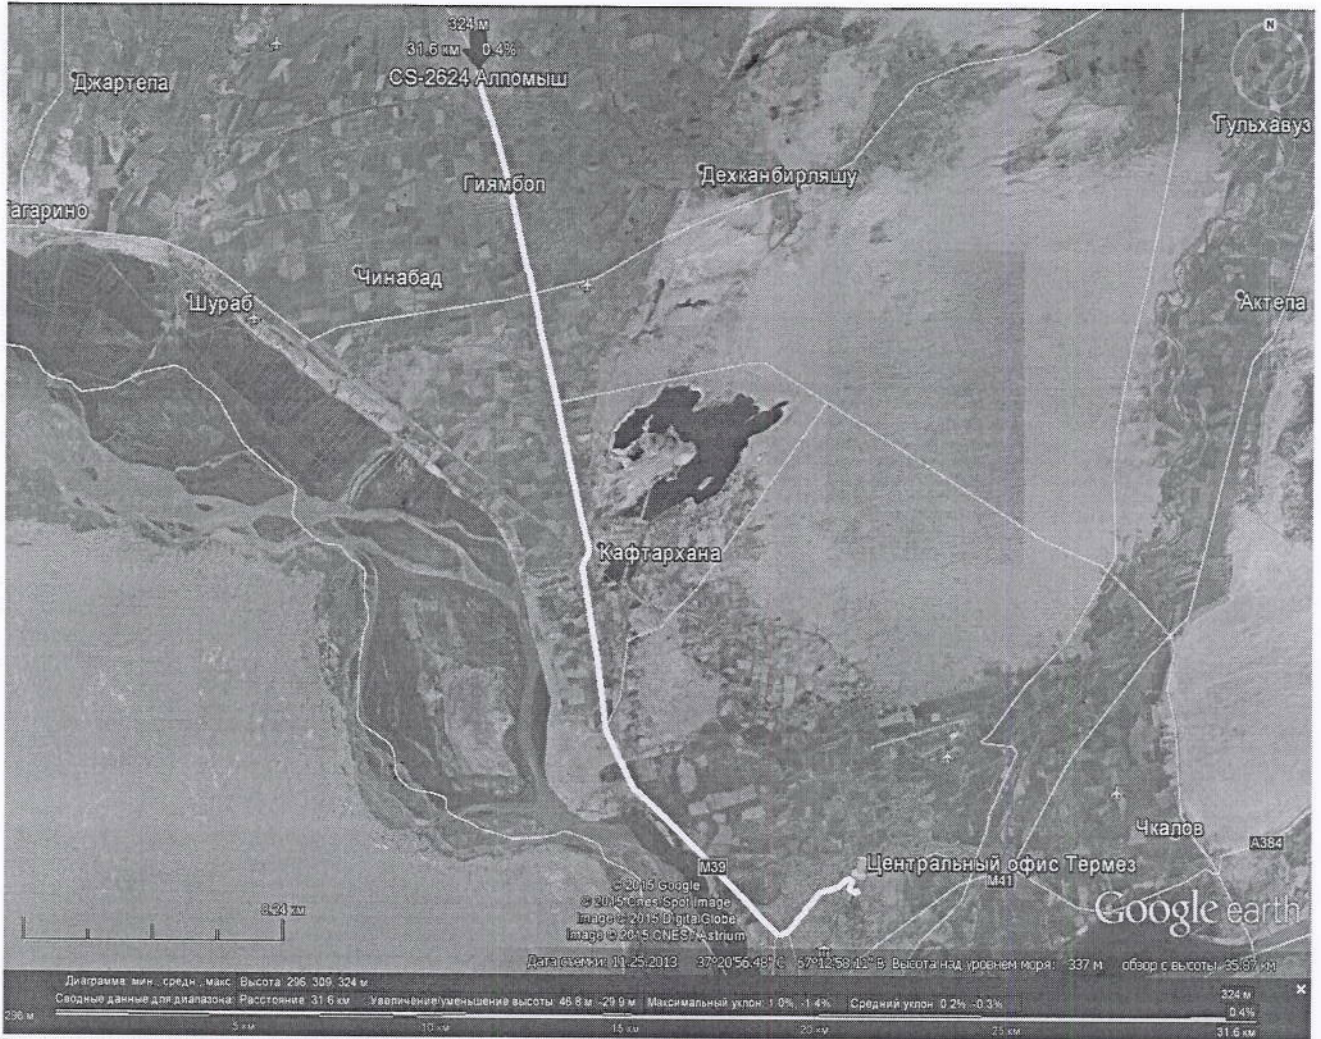
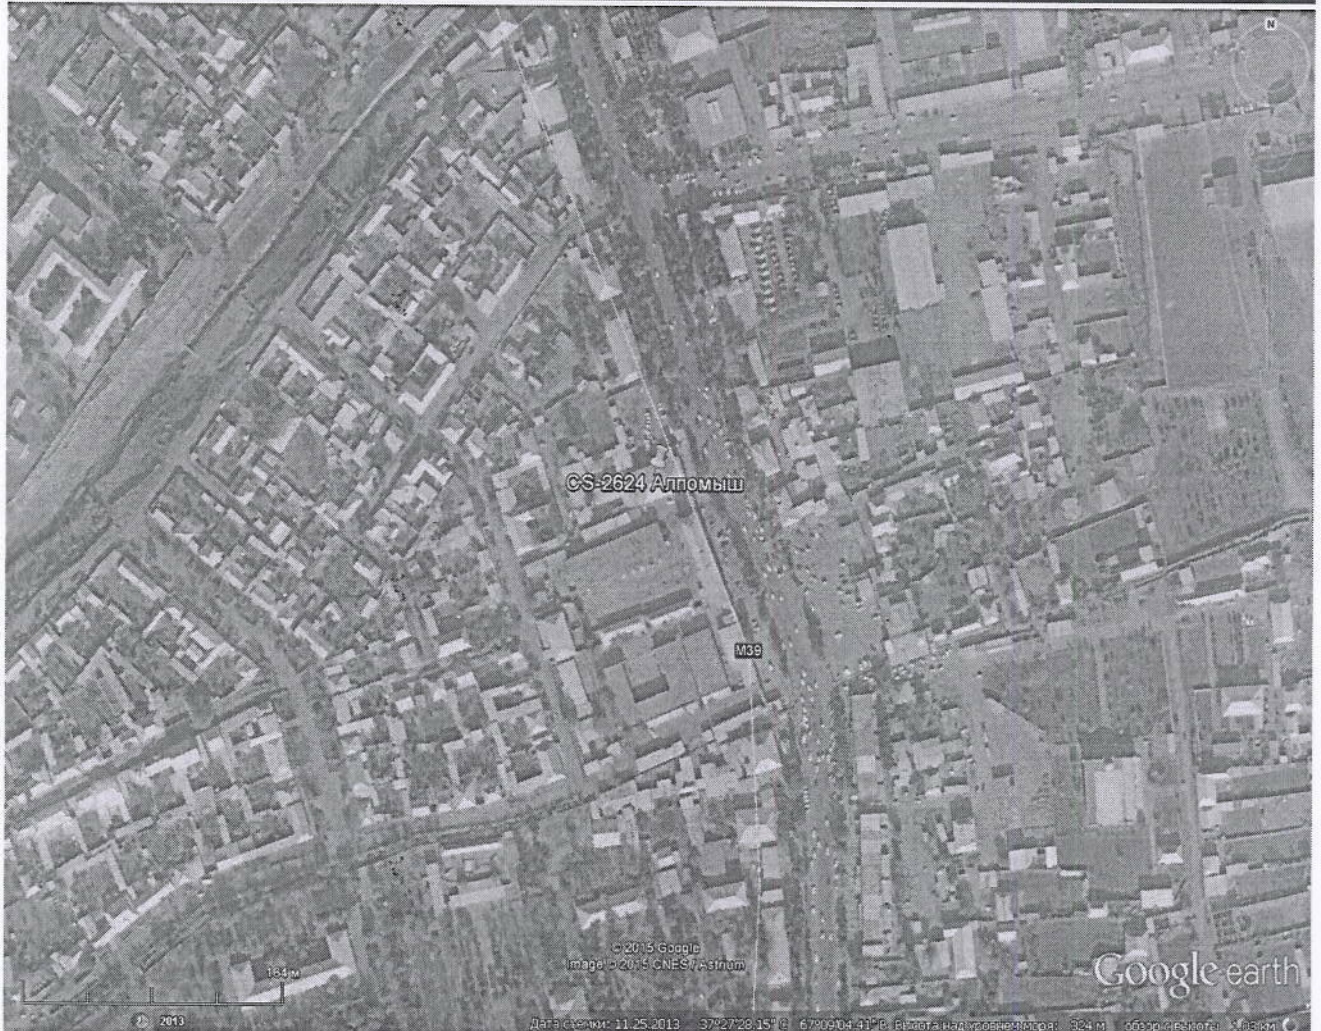
# CS-2624 Алломиш

1 Состояние кровли требуется капитальный ремонт кровли асбест-цемент шифер площадью 100 м2.

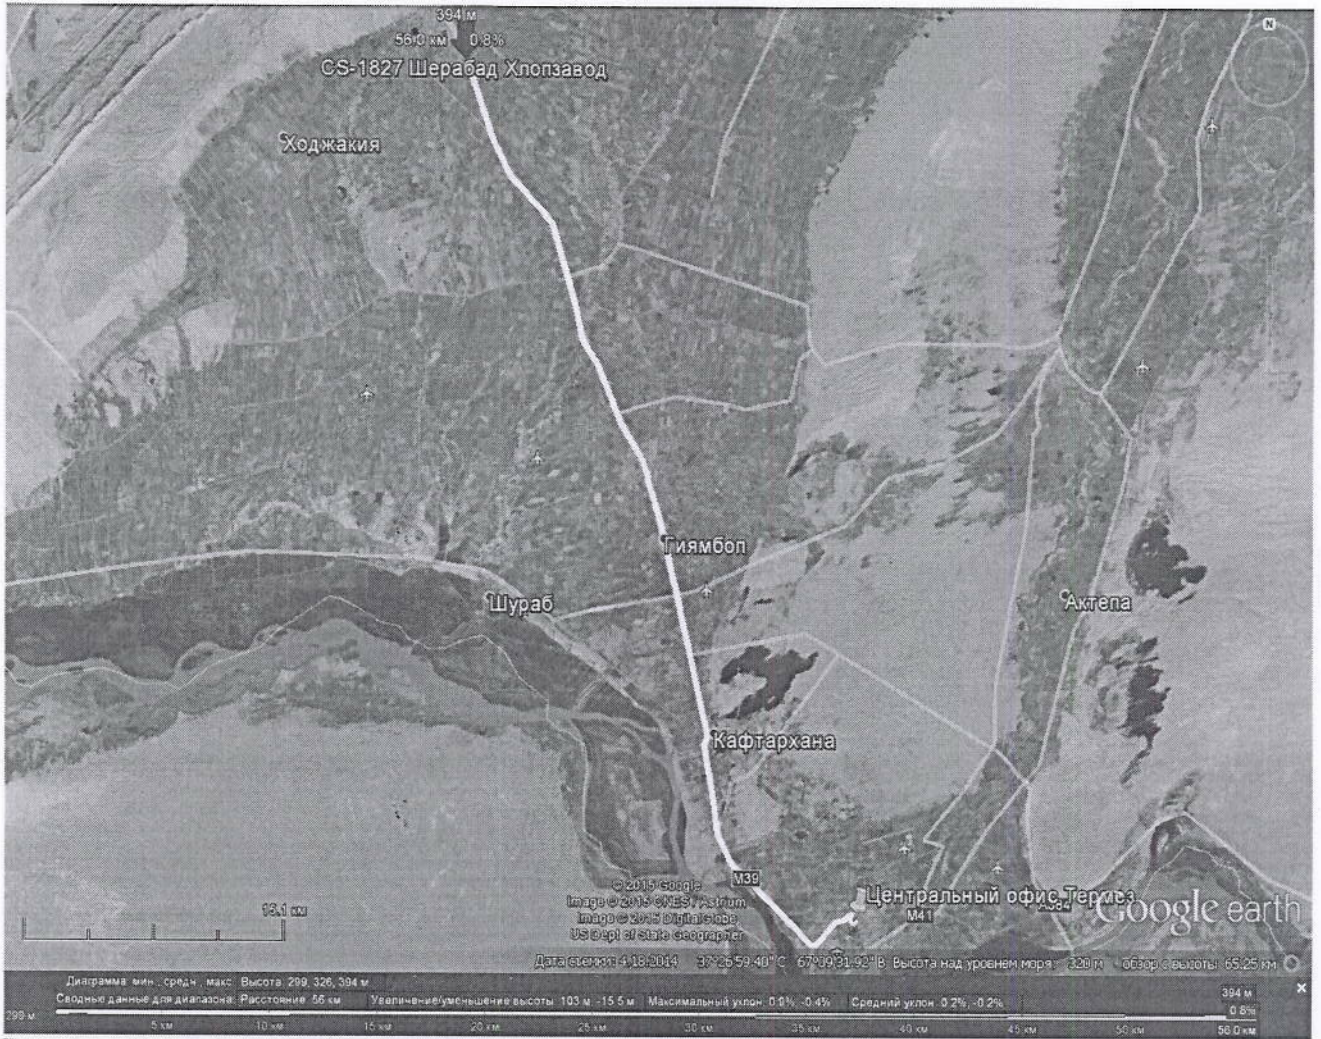
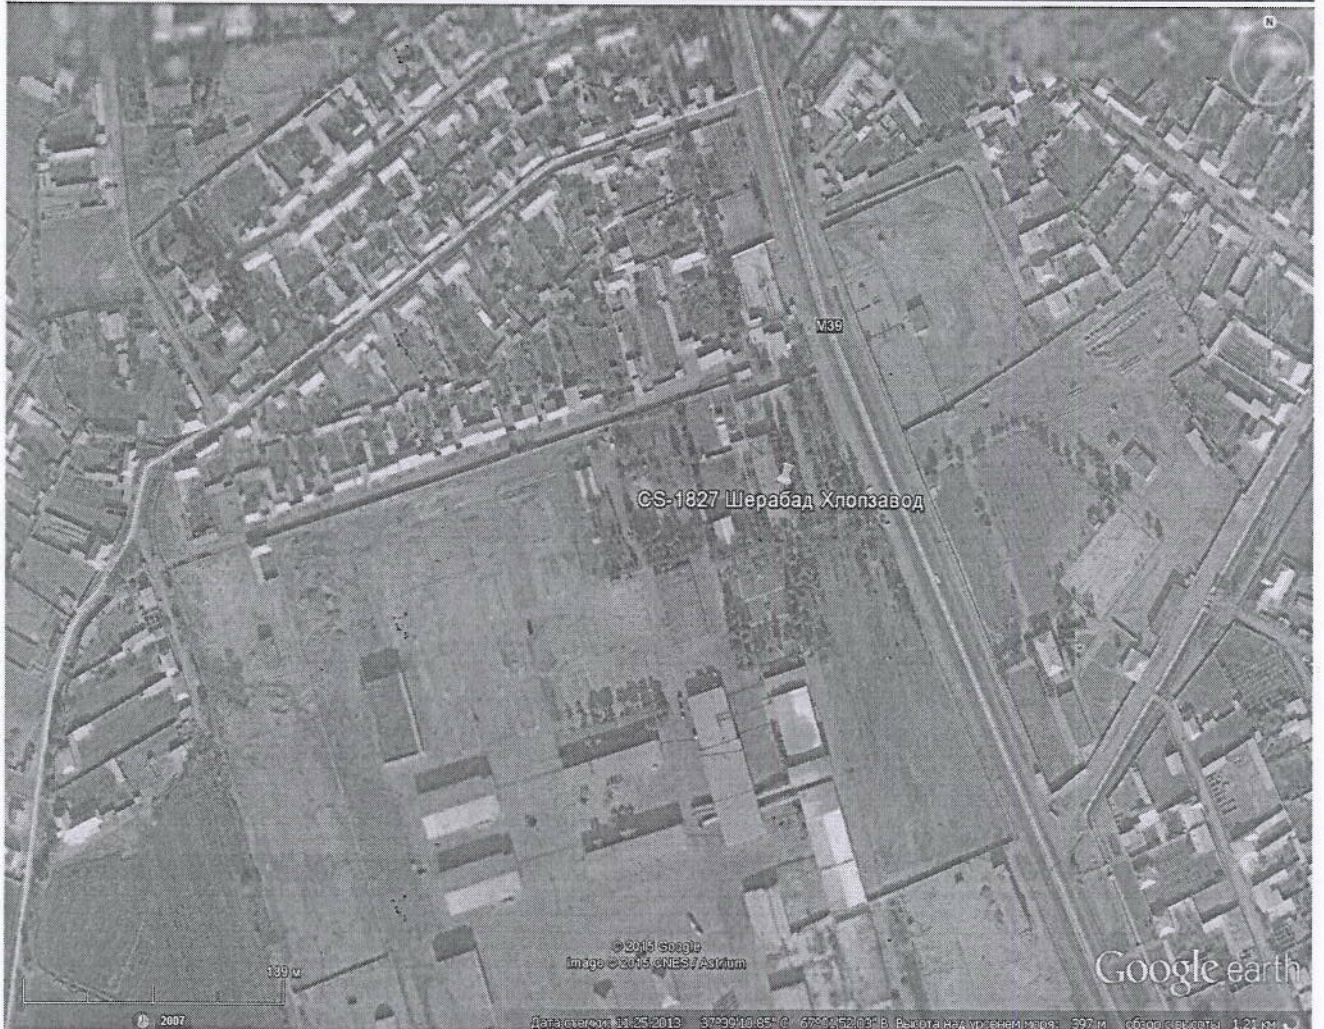
# CS-1827 Шерабад Хлопзавод

- 1.Состояние кровли БС требуется капитальный ремонт из фолгоизоль площадью 200 м<sup>2</sup> толщиной 4мм с выполнением выравнивающей цементный стяжки 20м<sup>2</sup> толщиной 5см.
2. Расстояния из Термеза до объекта БС «UMS» CS-1827 "Шерабад хлопзавод" 80 км.

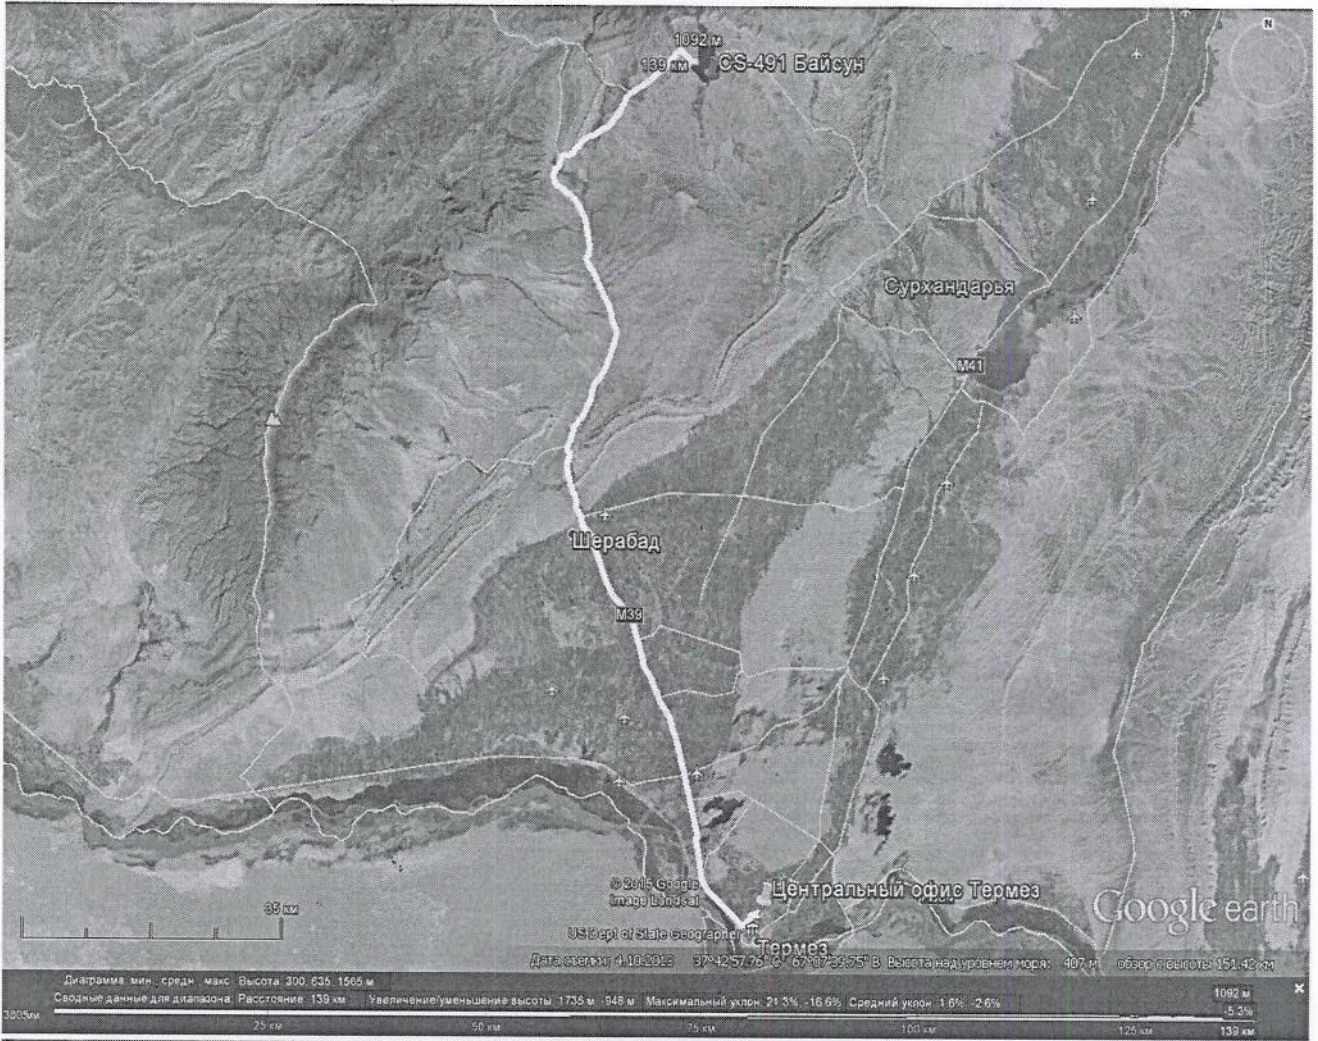
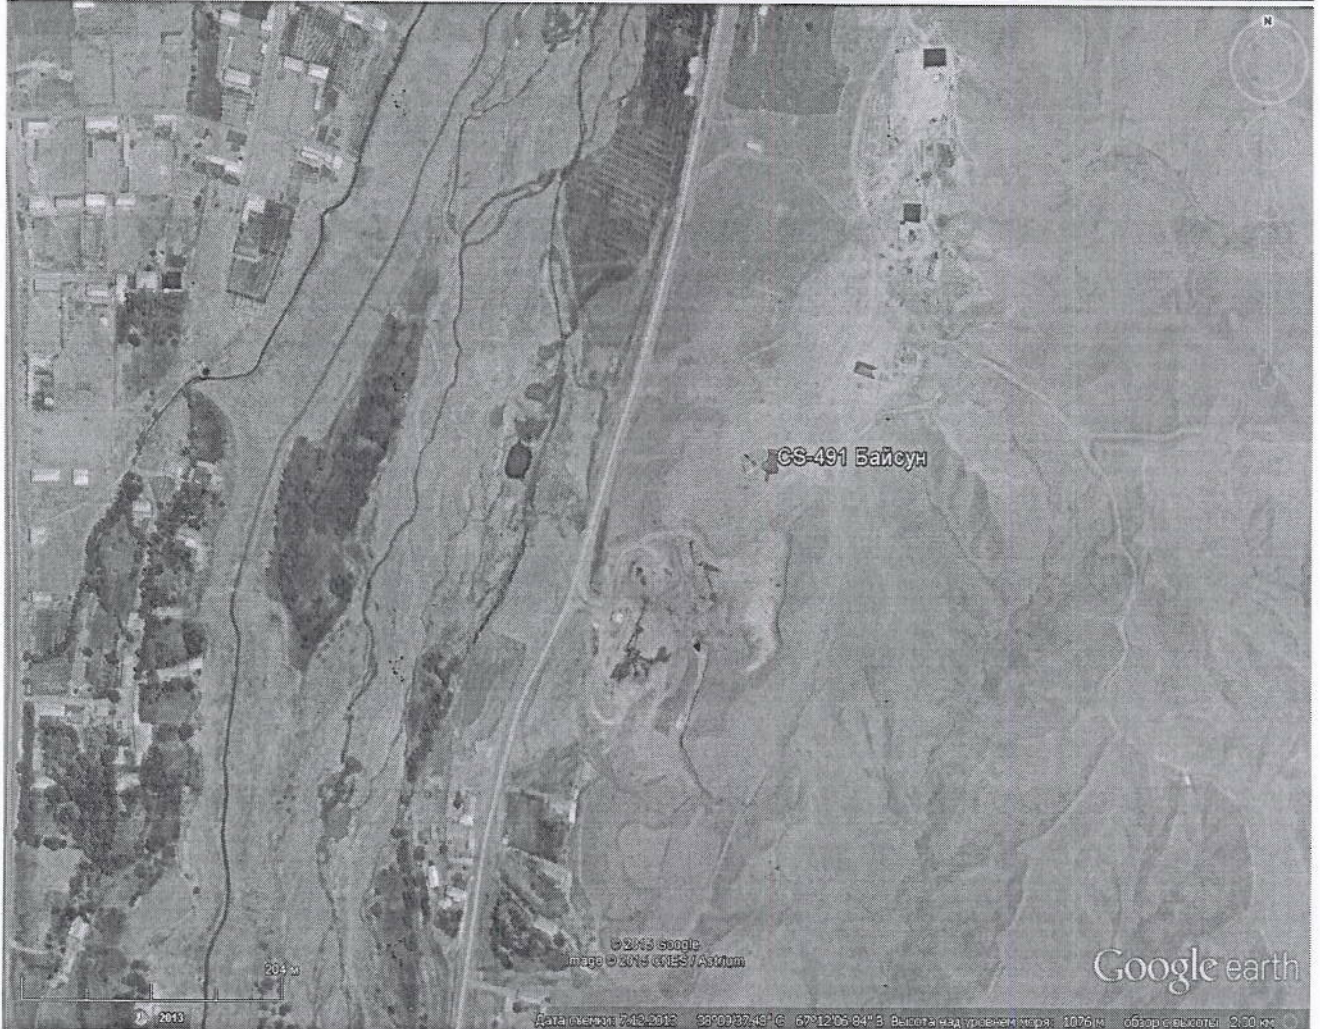
# CS-491 Байсун

- 1.Состояние кровли БС требуется ремонт кровли 4кв/м из оцинкованный шифер толщиной 0,5мм.
2. Расстояние из Термеза по объекта CS-491 "Байсун" 145 км.
